Las Bombas SW de la C. N. Almaraz: “La Investigación sobre su Estado Vibratorio que ha permitido reducir su “criticidad””. Lecciones Aprendidas.

D. Ángel Benito, D. Domingo Sustacha, Dña. Julia Gomez Parra, D. Antonio Calero, D. Víctor Rojas, D. Ricardo Gonzalez, D. Enrique Delgado´
C.N. Almaraz.
D. Publio Beltrán, D. Oscar Zaba.
TSI-Técnicas y Servicios de Ingeniería, S.L. (tsi@tsisl.es)

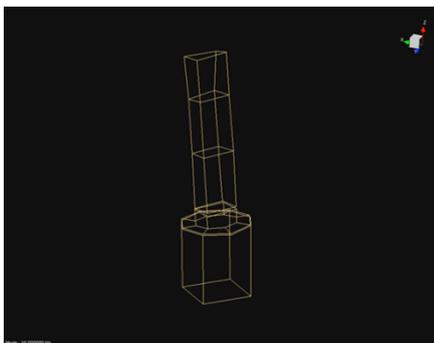
FIGURA 3.- Unidad SW1-PP-01B. ODS a 16,66 Hz.

De acuerdo con el Plan de Actuaciones propuesto se realizó un ensayo detallado de Modos de Vibración en Operación (ODS) en la Unidad SW1-PP01B con el Motor 400472_5_5. En la **Figura 3** adjunta se recoge el modo de vibración correspondiente a la frecuencia de excitación 1xRPM (16,66 Hz) del desequilibrio dinámico. Del examen de la **Figura 3** se destacan las siguientes observaciones

- No se han observado "debilidades" en la brida de unión Motor-Linterna.
- Se confirma que todas las unidades con la EXCEPCIÓN de la SW1-PP01A, están operando en RESONANCIA o próxima a ella.

• A pesar de ello, los Niveles Globales de Vibración en operación se han mantenido dentro de valores ACEPTABLES según ASME y diferentes Normativas.

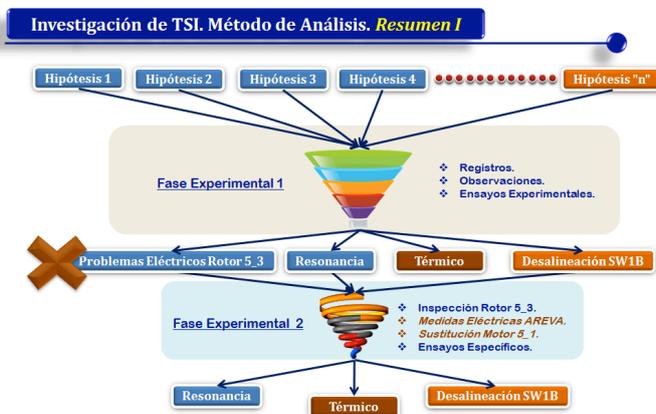
Figura 4. Balance de Situación: Hipótesis pendientes sobre el estado vibratorio de Unidades SW's.-

- **Desalineación de la Unidad SW1-PP-01B como consecuencia de la deformación de su silleta o de su placa base.**

Como se puede comprobar del examen de la referida **Figura 4**, los “Problemas Eléctricos en el Motor 400.472_5_3” han quedado experimentalmente descartado en base a las actuaciones llevadas a cabo durante la Fase Experimental 2. De acuerdo con ello, quedan como “Hipótesis pendientes” de validar, como posible/s causa/s del comportamiento vibratorio de la Unidades SW's, las siguientes:

- **Resonancia.**
- **“Térmico” en los diferentes motores eléctricos.**

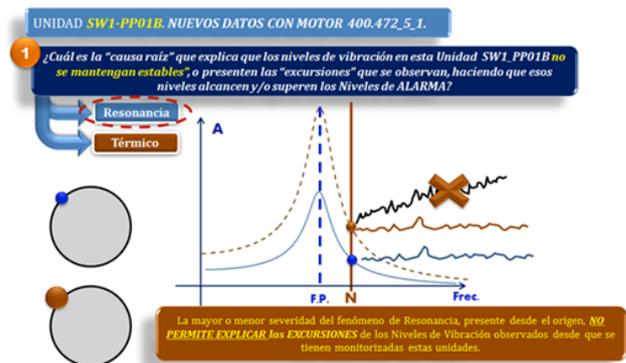
FIGURA 5.- Hipótesis de RESONANCIA.-

La valoración/validación de la Hipótesis de Resonancia como causa “única” del Comportamiento Vibratorio de la Unidad SW1-PP-01B tras el cambio de motor, se ha resumido en la **Figura 5**, adjunta.

Como se puede ver por la misma, la existencia de un “fenómeno de resonancia”, como “causa raíz única” del comportamiento vibratorio observado en la Unidad SW1-PP01B, NO PERMITE explicar las “excursiones” que se vienen observando en el comportamiento vibratorio. Así, y en función de la mayor o menor severidad de esta resonancia condicionada por los dos aspectos siguientes: mayor o menor desequilibrio residual de los motores y de la mayor o menor proximidad entre las excitaciones identificadas, tanto la mecánica (1xRPM) como las eléctricas, darían lugar a mayores o menores niveles de vibración pero siempre “estables”.

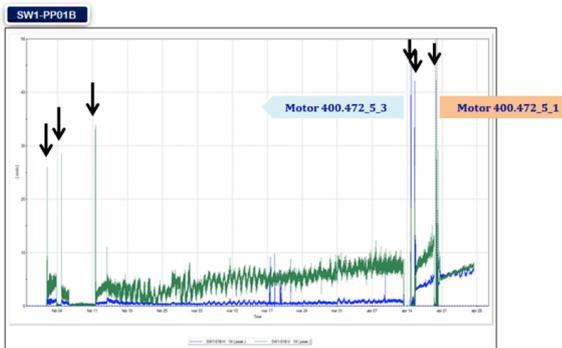
FIGURA 6.- Análisis de Térmico en Unidad SW1-PP-01B.- variables: Temperatura/Vibraciones. En la **Figura 7** se recoge la evolución de ambas variables.

unidades, tras la instalación del Sistema de Monitorización, h evidenciado al existencia de fenómenos térmicos que condicionan, en mayor o menor medida el estado vibratorio de las diferentes unidades en los instantes posteriores a este proceso. En la **Figura 6** adjunta se detallan (flechas) dichos transitorios en la unidad SW1-PP-01B.

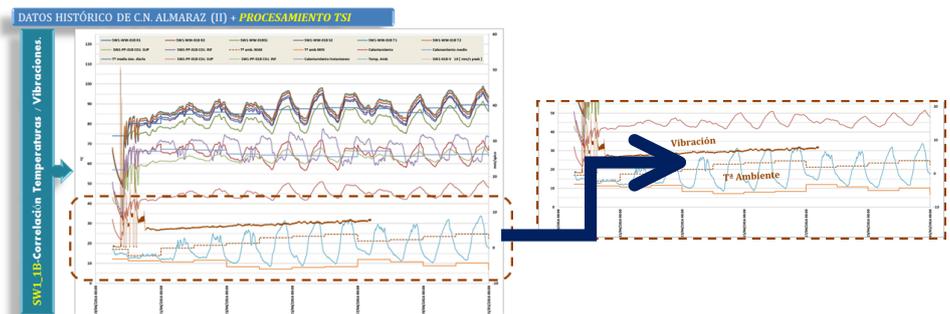
FIGURA 7.- Unidad SW1-PP-01B. Correlación Temperaturas /Vibraciones. Detalle.-

A la vista de estos datos:
A) Se confirma una relación directa entre la tendencia del cambio de la Temperatura Ambiente y los Niveles de Vibración; **B)** Los cambios Día/ Noche, ya identificados constituye una segunda confirmación de este comportamiento térmico de estas unidades.

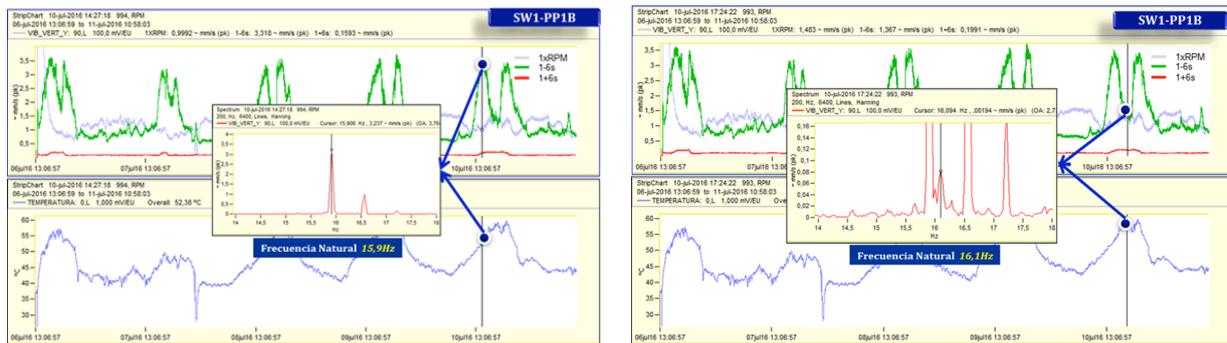
FIGURA 7.- "Desplazamiento de la Frecuencia Natural" de la Unidad SW1-PP-01B.-

Para poder evaluar y confirmar el "desplazamiento de la Frecuencia Propia", se realizó un análisis en banda estrecha de las frecuencias: $1xRPM-0,6$ Hz, $1xRPM$, y $1xRPM + 0,6$ Hz. Es decir de la frecuencia de excitación mecánica debida al desequilibrio dinámico y de las dos bandas laterales correspondientes a las excitaciones de origen eléctrico de estos motores. Una muestra de los resultados obtenidos para la Unidad SW1-PP-01B se ha recogido en la **Figura 7** adjunta.

- ❖ En la unidad SW1-PP-01B la primera frecuencia propia del conjunto motor-bomba se sitúa, dependiendo del grado de afloje y/o apriete de los pernos de anclaje, en las proximidades del rango de las frecuencias excitadoras de $1xRPM-0,6$ Hz a $1xRPM+0,6$ Hz.

- ❖ En la localización de esta frecuencia propia y su "desplazamiento" por efecto de los térmicos Día/Noche en la placa base y, en consecuencia, en el apriete de los pernos de anclaje, se encuentra la **"causa raíz" de las EXCURSIONES** de los Niveles de Vibración que se observan, más acusadamente en la Unidad SW1-PP01B.

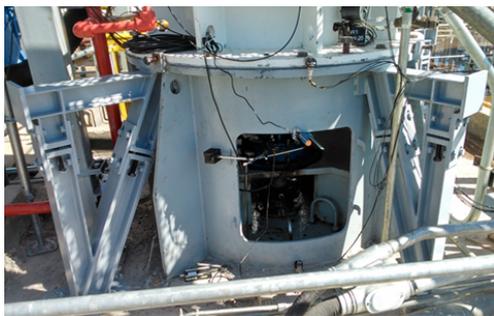
a) Reforzado de Linterna SW1-PP-01B.-

La reducción del riesgo de resonancia de la bomba se basa en el incremento de la rigidez radial de la misma por encima de la cimentación. El incremento se hace necesario fundamentalmente en la dirección denominada como vertical por CNA (dirección radial de la bomba perpendicular a la descarga).

Tras diferentes análisis previos esta rigidización se decidió el arriostramiento de la bomba a la altura de la linterna. Con este planteamiento se acuerda una solución como la que se recoge en la **Figura 8**.

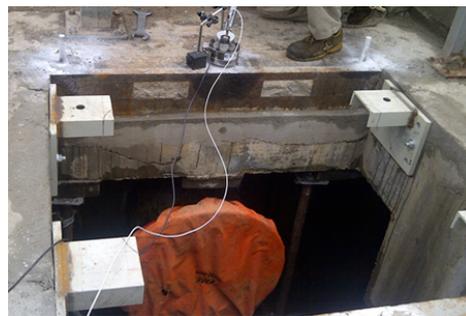
b) Reforzado de Placa Base.-

A la vista de estos primeros resultados se confirmó que la placa base experimentaba deformaciones cíclicas con la temperatura Día /Noche, que pueden afectar el apriete de pernos y, en

- Eliminar definitivamente y de forma estable, mediante las Propuestas de Modificaciones Estructurales (Parte I) presentadas por TSI, el Fenómeno de Resonancia y la mejora de la Placa Base.
- Realizar Ensayos Experimentales de Validación y "estabilidad" de la solución estructural adoptada.

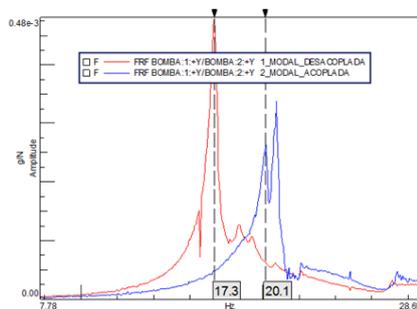
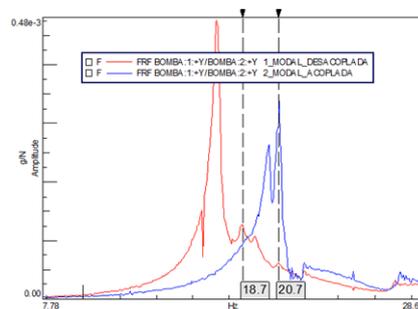
FIGURA 9.- Nuevas Frecuencias Propias de la Unidad SW1-PP-01B, después de la MD.-

En la **Figura 9** se recogen los resultados de estos análisis dinámico en ambas direcciones: Vertical (perpendicular a la descarga) y Horizontal (de la descarga de la bomba). Como puede verse por las mismas, las nuevas frecuencias propias del conjunto motor-bomba se localizan en 20,1 Hz y 20,7 Hz, para ambas direcciones respectivamente. Es decir con márgenes de separación del **16,8%** y **20,3%**, respecto al rango de las frecuencias excitadoras tanto de origen mecánico como eléctrico.

- ❖ La frecuencia natural de la bomba en la dirección vertical (perpendicular a la descarga) se ha incrementado un **16%**, aumentando así el margen de seguridad frente a la resonancia.

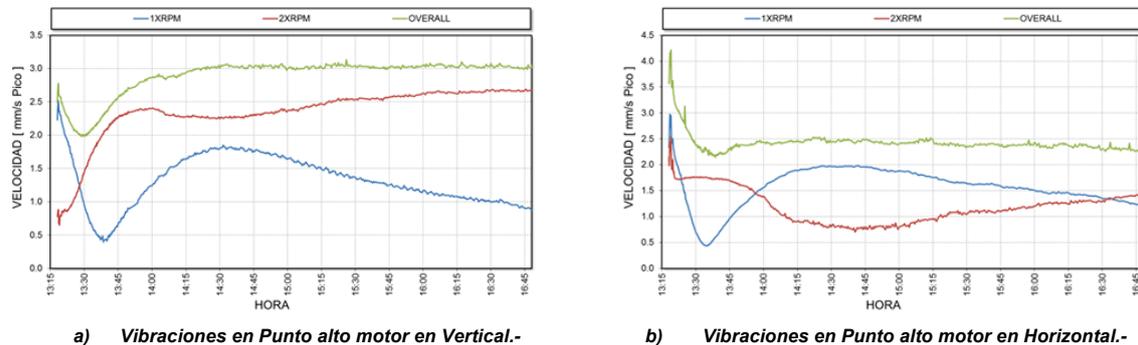
FIGURA 10.- Niveles de Vibración en la Unidad SW1-PP-01B, después de la MD.-

Seguidamente y según el programa previsto se procedió a registrar los niveles de vibración en ambas direcciones durante el proceso de arranque y estabilización de la unidad. Los resultados correspondientes se recogen en la **Figura 10**.

- ❖ La principal prueba de la eficacia de la solución son los niveles de vibración obtenidos en el arranque desde frío del motor. Ha desaparecido el pico de vibraciones en el arranque, no ha sido necesario equilibrar el motor y los niveles de vibración tras el calentamiento son significativamente bajos (menores a 1mm/s-0-Pico @ 1xRPM).
